# **PRAKTYCZNE ASPEKTY BEZPIECZEŃSTWA KONSTRUKCJI OBIEKTÓW BUDOWLANYCH**

Monografia

Częstochowa 2021

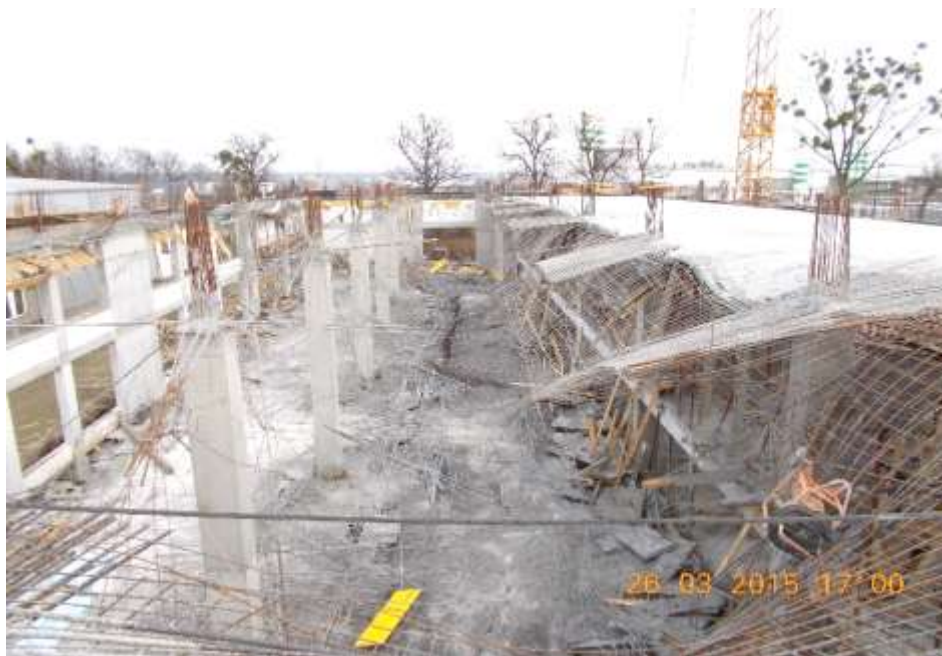
Podczas betonowania stropu I kondygnacji, na poziomie  $+7,09$  m, doszło do katastrofy budowlanej, polegającej na zawaleniu się stropu na skutek uszkodzenia szalunków. Strop nad parterem (antresola, poziom  $+3,28$  m) w kształcie litery L między osiami A-D/1-6 oraz C-D/6-14 o grubości, przewidzianej projektem (25 cm), w wyniku przedmiotowej katastrofy nie uległ uszkodzeniu. Zniszczeniu uległ fragment stropu kondygnacji I o powierzchni ok.  $900$  m<sup>2</sup>, tj. o wymiarach  $56 \times 16$  m pomiędzy osiami A-D/1-12 (fot. 1.1).

*Fot. 1.1. Widok fragmentu stropu I kondygnacji, który uległ zniszczeniu podczas betonowania*

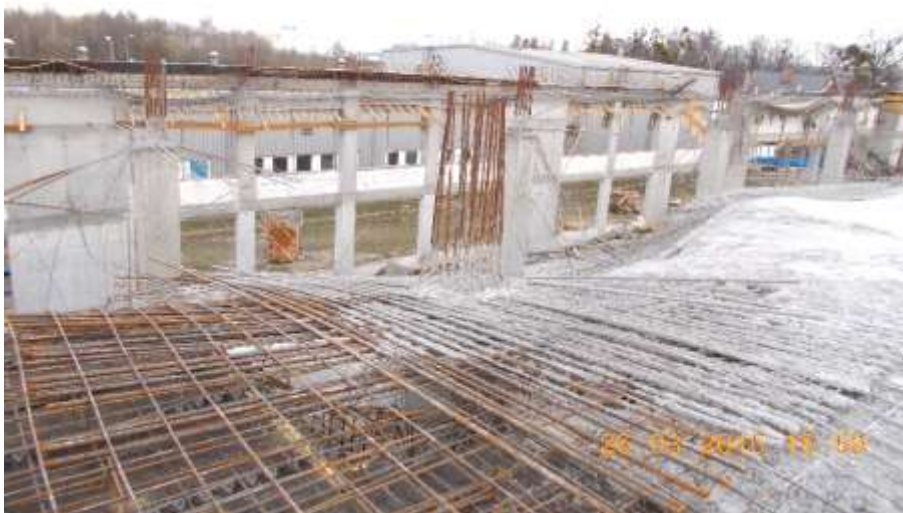
W wyniku zdarzenia odkształceni uległo zbrojenie płyty stropowej oraz zbrojenie pogrubień nadśłupowych, tzw. grzybków (fot. 1.2).

***Fot. 1.2. Zdeformowane zbrojenie płyty w rejonie słupa C/7***

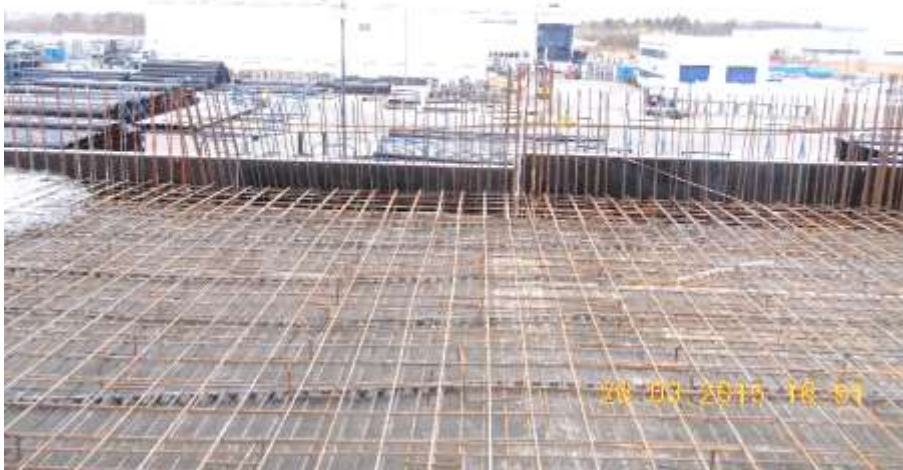
Wieniec w osi D przemieścił się oraz zabudowane w nim zbrojenie uległo obrotowi (fot. 1.3).

***Fot. 1.3. Belka obwodowa oraz strop w osiach C-D/6-7***

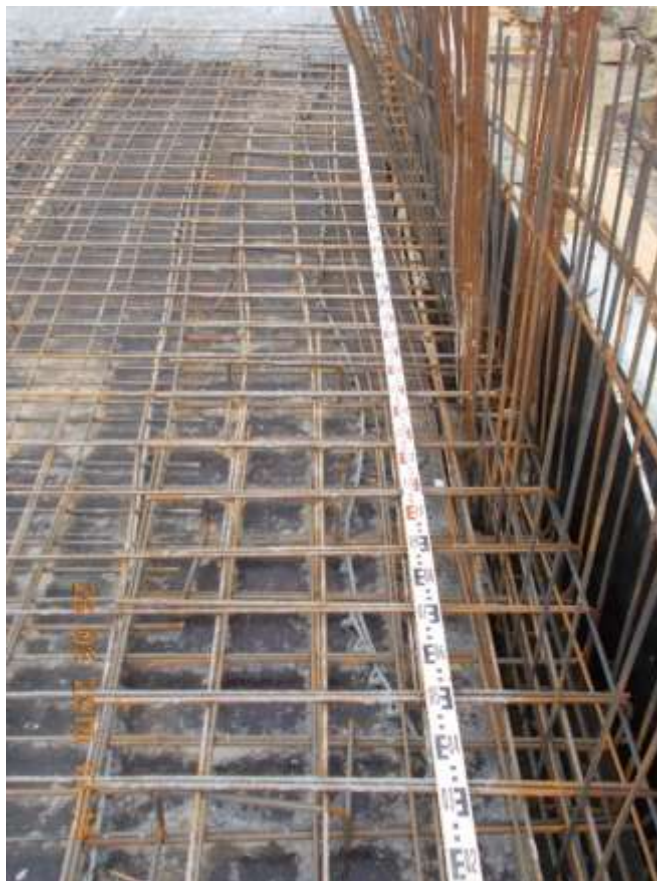
Zaobserwowano odkształcenie się prętów zbrojeniowych wieńca w osiach C-D/7 (fot. 1.4).

*Fot. 1.4. Odkształcone zbrojenie wieńca w osiach C-D/7*

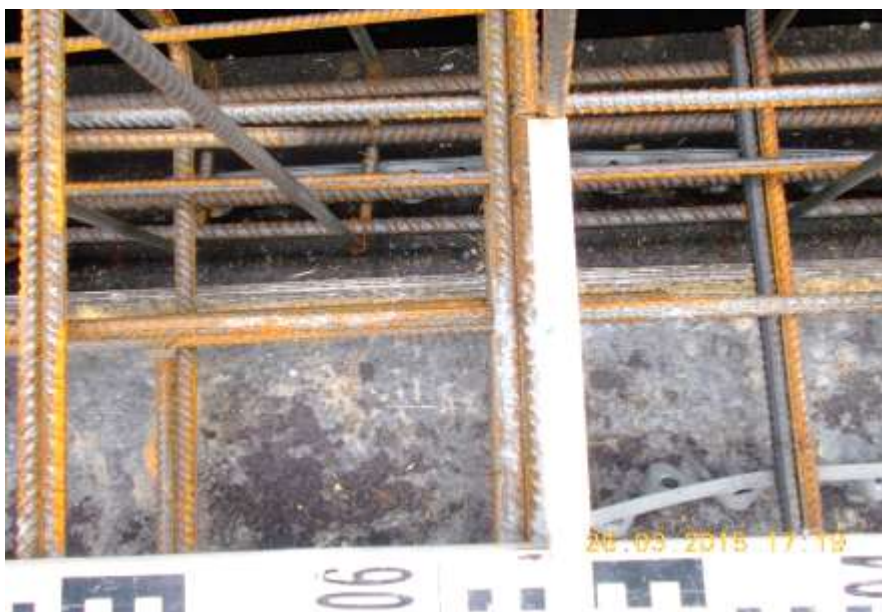
Wartość przemieszczeń prętów zbrojenia podłużnego wieńca w osiach C-D/7 mierzona od pierwotnego położenia szalunku wyniosła maksymalnie około 19 cm (fot. 1.5). Pręty siatki zbrojeniowej górnej i dolnej również uległy przemieszczeniu w kierunku osi C. Ponadto zaobserwowano obrót zbrojenia wieńca widoczny szczególnie w rejonie powiązanych z nim prętów startowych.

*Fot. 1.5. Maksymalne przemieszczenie zbrojenia wieńca w osiach C-D/7*

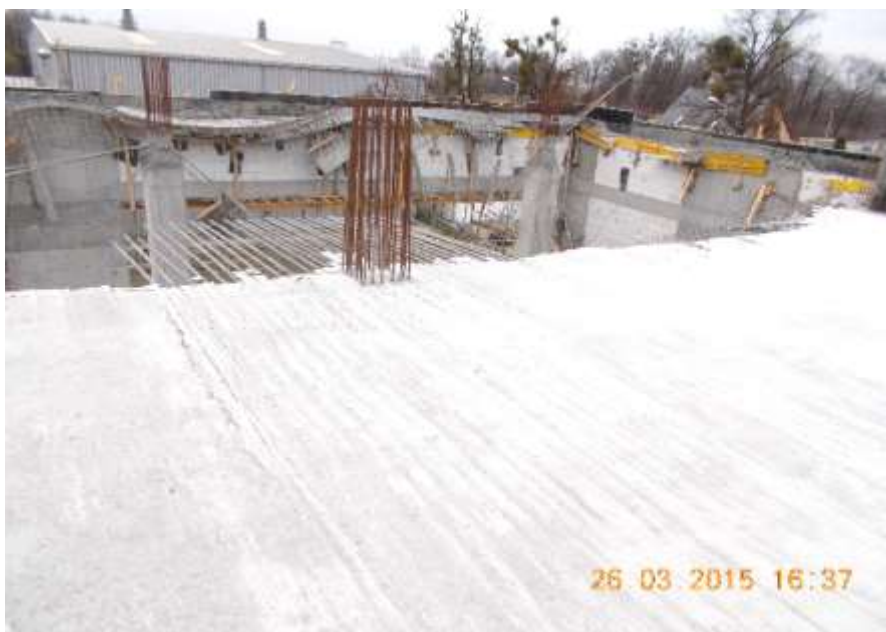
Zbrojenie w osiach C/12-8 uległo przemieszczeniu, co sugerują rysy podłużne zgodne z kierunkiem zbrojenia oraz odkształcony wieniec podporowy (fot. 1.6).

*Fot. 1.6. Płyta stropowa w osiach C/8-12*

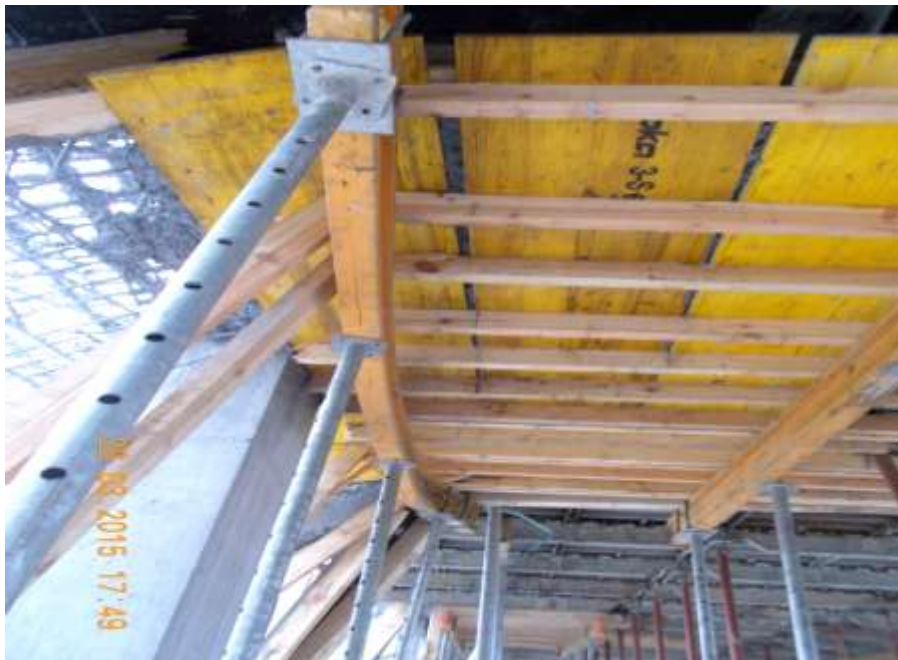
Podczas prowadzenia robót związanych z betonowaniem stropu na poziomie +7,09 m doszło do zawalenia się części wykonanej płyty stropowej o powierzchni ok. 900 m<sup>2</sup>, tj. o wymiarach 56x16 m, pomiędzy osiami A-D/1-12. Zgodnie z przekazanymi informacjami od kierownika budowy, miejscem rozpoczęcia kaskadowego zniszczenia rusztowania i deskowania stropowego był rejon przy osi 6. Po przeprowadzonej wizji lokalnej i oględzinach miejsca katastrofy stwierdzono, że możliwym początkiem awarii była okolica osi C/7. Sugeruje to największe odkształcenie zbrojenia oraz duże zniszczenia okolice głowicy słupa w tym rejonie (fot. 1.11, 1.12).

*Fot. 1.11. Zdeformowany dźwigar podpierający deskowanie płyty stropowej w rejonie przecięcia się osi C/7*

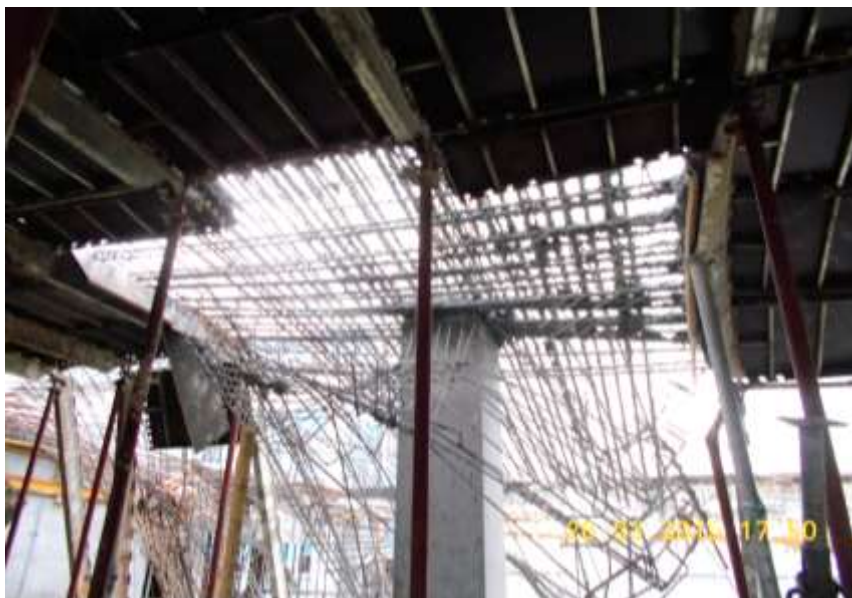
*Fot. 1.12. Zniszczone deskowanie stropu przy grzybku słupa w osi C/7, widoczne zbrojenie grzybka*

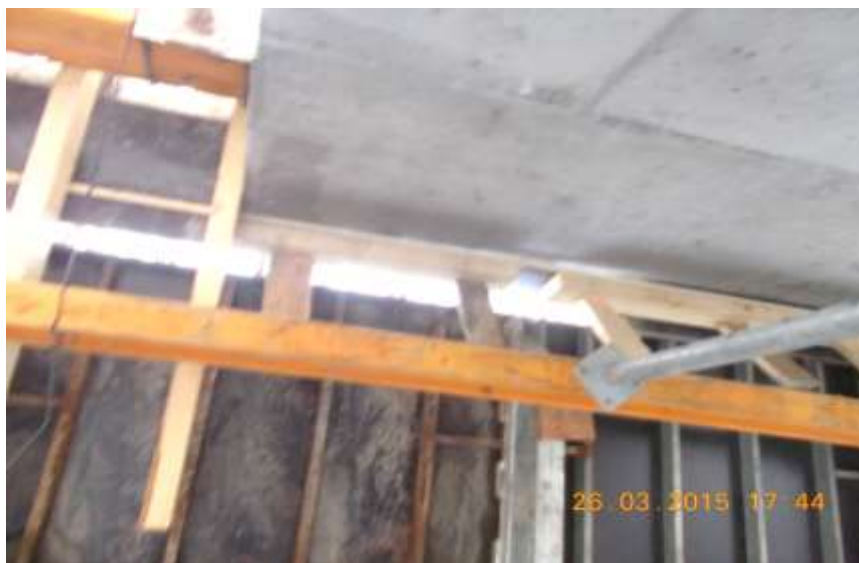
Awaria górnego szalunku stropu na poziomie +7,02 m spowodowała znaczne odkształcenia ocalałego szalunku na antresoli na poziomie +3,28 m (fot. 1.13).

*Fot. 1.13. Przemieszczone w stosunku do ściany żelbetowej deskowanie stropu (widoczny prześwit między ścianą a deskowaniem płyty)*

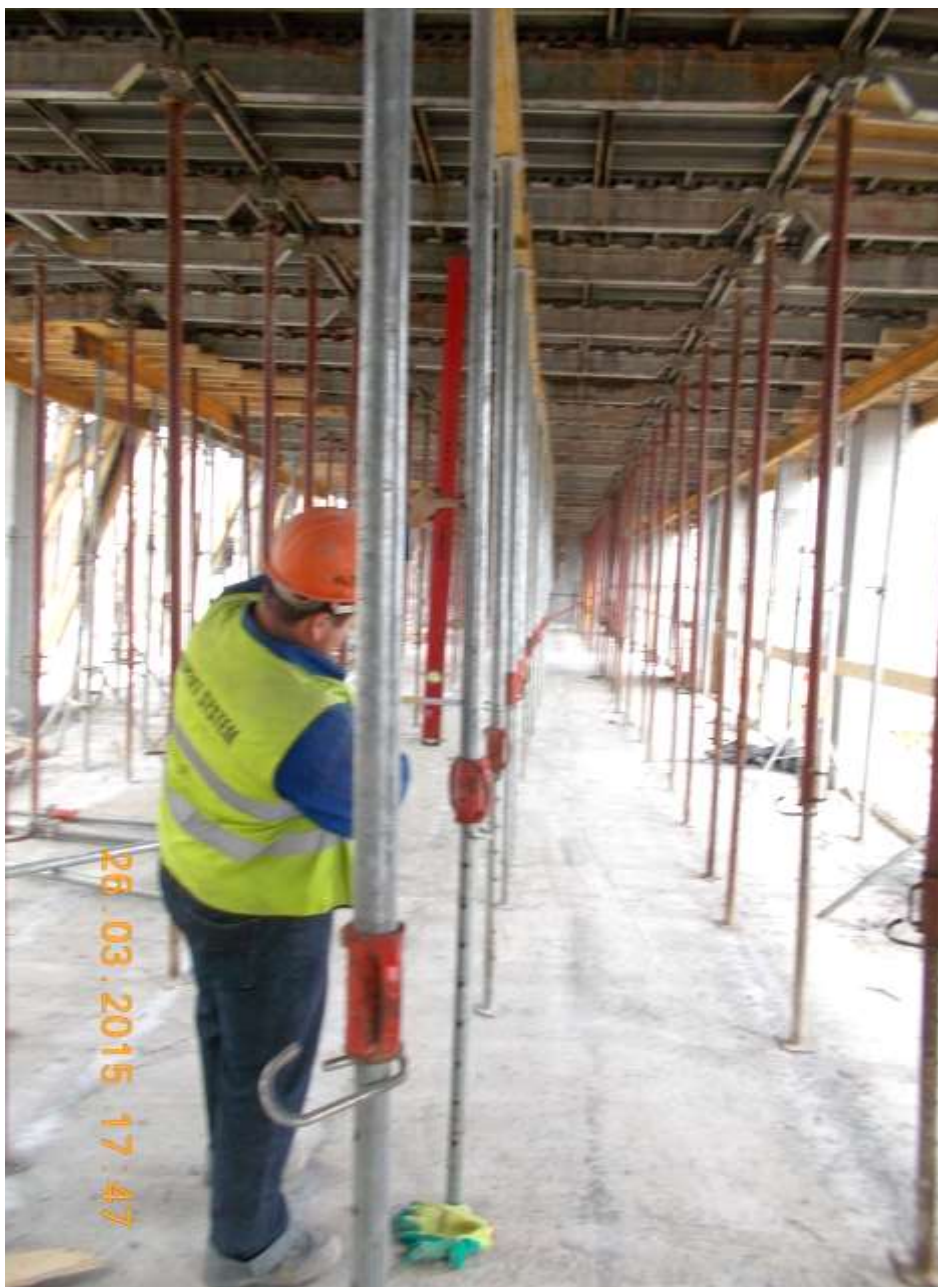
Ciągła tarcza górnego stropu podczas awarii spowodowała przemieszczenie poziome deskowania opartego na antresoli, które dzięki oparciu na istniejącej płycie żelbetowej nie uległo zniszczeniu (fot. 1.14).

*Fot. 1.14. Brak pionu podpory stropowej spowodowany przemieszczeniem poziomym deskowania*

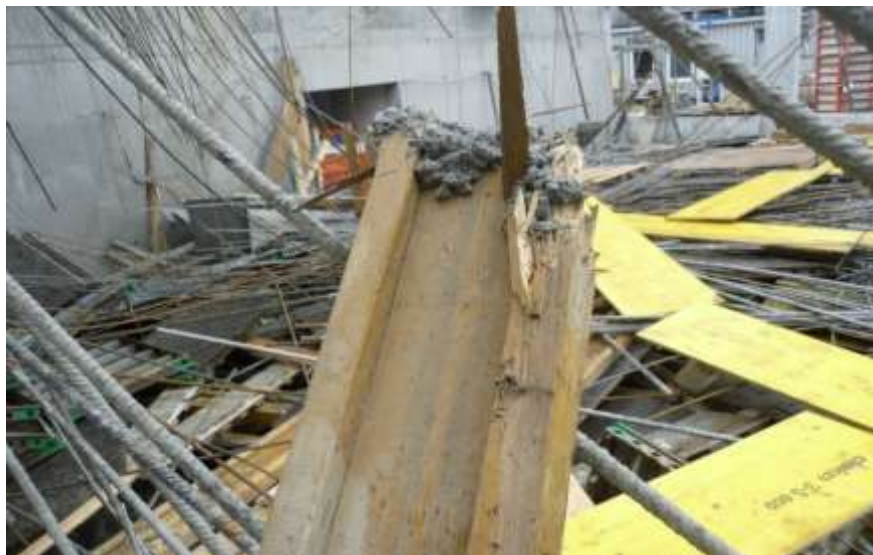
Prawdopodobną przyczyną katastrofy była awaria drewnianego dźwigara H-20, wchodzącego w skład deskowania stropu (fot. 1.15). Dźwigar po utracie nośności spowodowanej zniszczeniem przestał podpierać panele deskowania systemowego, które zostały rozszczelnione.

*Fot. 1.15. Zniszczony dźwigar drewniany podpierający deskowanie płyty stropowej*

Beton z zabetonowanej części stropu w niekontrolowany sposób zaczął spadać na przeponę pośrednią, wywołując obciążenie dynamiczne. Równocześnie na deskowanie pośrednie spadły niepodpierane przez zniszczony dźwigar części paneli deskowania formującego, powodując niekontrolowane uszkodzenia sztywnej tarczy przepony. W konsekwencji został zmieniony schemat statyczny przepony oraz zniszczeniu uległy stężenia, co doprowadziło do utraty sztywności tarczy szalunku i niekorzystnej redystrybucji sił wewnętrznych, wskutek czego nastąpiła utrata stateczności tarczy pośredniej i jej zniszczenie. W okolicy osi C/7 znaleziono zniszczony dźwigar drewniany. Jego umiejscowienie na wierzchu zawalonej konstrukcji sugeruje, że był on częścią szalunku górnego.

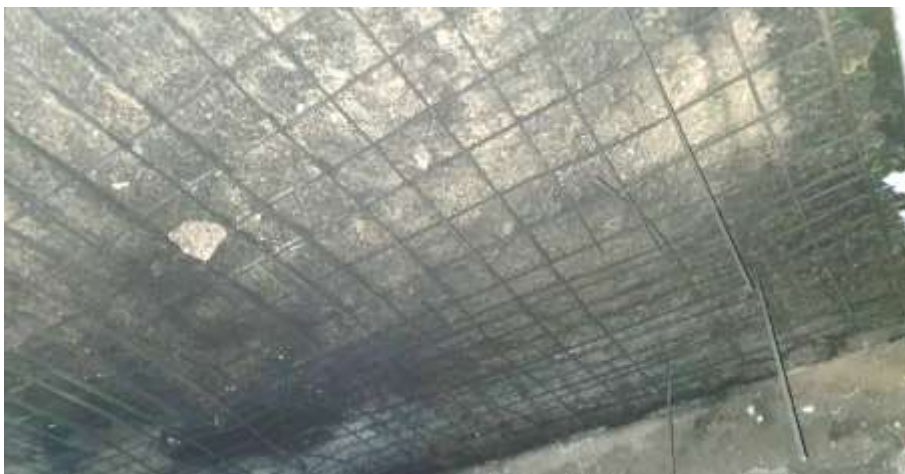
W związku z obciążeniem wyjątkowym, wynikającym z działania ognia na kondygnacji II piętra, nastąpiły liczne uszkodzenia konstrukcji płyty stropowej (fot. 2.1), słupów (fot. 2.2), instalacji oraz wyposażenia obiektu.

*Fot. 2.1. Uszkodzenie płyty stropowej w rejonie pożaru*

Dolna warstwa betonowej płyty stropowej, stanowiąca otulinę prętów zbrojenio-  
wych, w wyniku działania podwyższonej temperatury uległa odspojeniu, odsłaniając  
dolne zbrojenie płyty. W wyniku działań ratowniczo-gaśniczych doszło do zalania  
kondygnacji położonych poniżej kondygnacji II piętra – nie miało to jednak wpływu  
na nośność konstrukcji budynku.

W celu zapewnienia wymaganej nośności stropu zalecono wykonanie prac naprawczych polegających na oczyszczeniu uszkodzonych fragmentów stropu (piaskowanie), usunięciu luźnych, drobnych elementów betonowych, naprawie pogrubień stropu (grzybków) poprzez uzupełnienie dolnej warstwy betonu za pomocą narzutu (torkretowanie) oraz zwiększenie grubości istniejącej płyty stropowej w przestrzeniach międzyprzęsłowych poprzez wykonanie dodatkowej płyty żelbetowej gr. 15 cm (rys. 2.2).

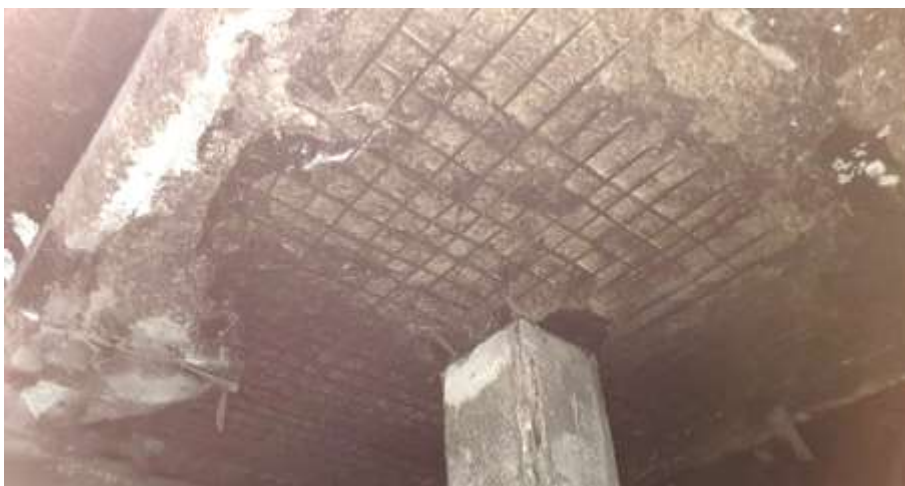
*Fot. 2.2. Uszkodzenie słupa oraz pogrubienia stropu (grzybka) w rejonie pożaru*

W słupach żelbetonowych podpierających płytę stropową zaobserwowano niewiel-  
kie uszkodzenia dotyczące wypraw tynkarskich i otuliny, w pozostałych elementach  
konstrukcji (nadproża, belki, klatki schodowe) nie stwierdzono uszkodzeń.

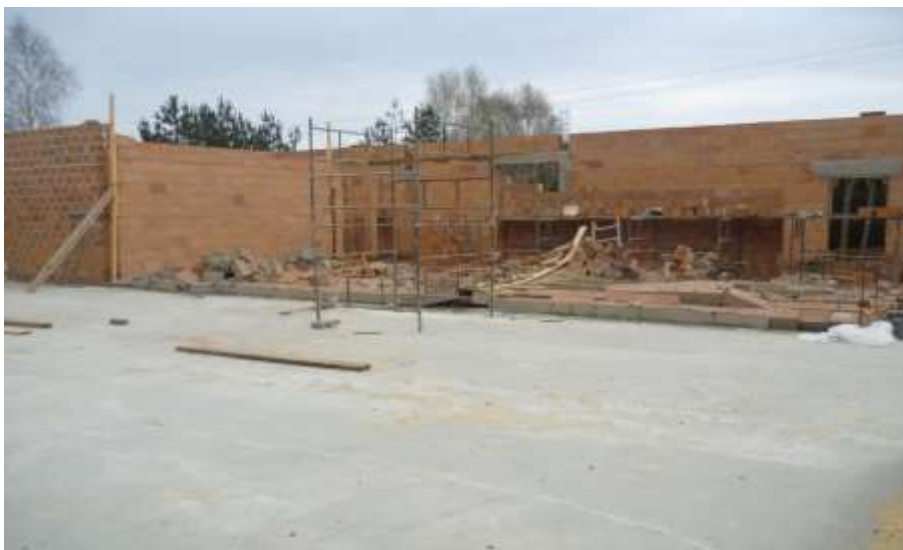
z użyciem zaprawy wykonanej na placu budowy. Zniszczeniu uległ fragment o powierzchni ok. 42,50 m<sup>2</sup> (12,60x3,40 m) wraz z usztywnieniem trzonowym o wysokości 16 warstw ceramicznego pustaka szczelinowego (fot. 3.1 i 3.2).

***Fot. 3.1. Miejsce katastrofy budowlanej***

Z przeprowadzonej analizy wynika, że rozpatrywana ściana, zarówno wykonana z pustaka MAX 288x188x188 (która uległa katastrofie budowlanej), jak i pustaka POROTHERM 30 (która była w projekcie technicznym) nie spełnia wymagań nośności na zginanie określonych w normie [1] dla przyjętej wartości obciążenia parciem wiatru. Spoiny w trakcie wznoszenia nie uzyskały jeszcze pełnej nośności. Przy wartości bazowej prędkości wiatru zmierzonej przez IMGW w dniu katastrofy nastąpiło przekroczenie nośności spoin wspornych zarówno w kierunku prostopadłym, jak i równoległym, co doprowadziło do destrukcji konstrukcji.

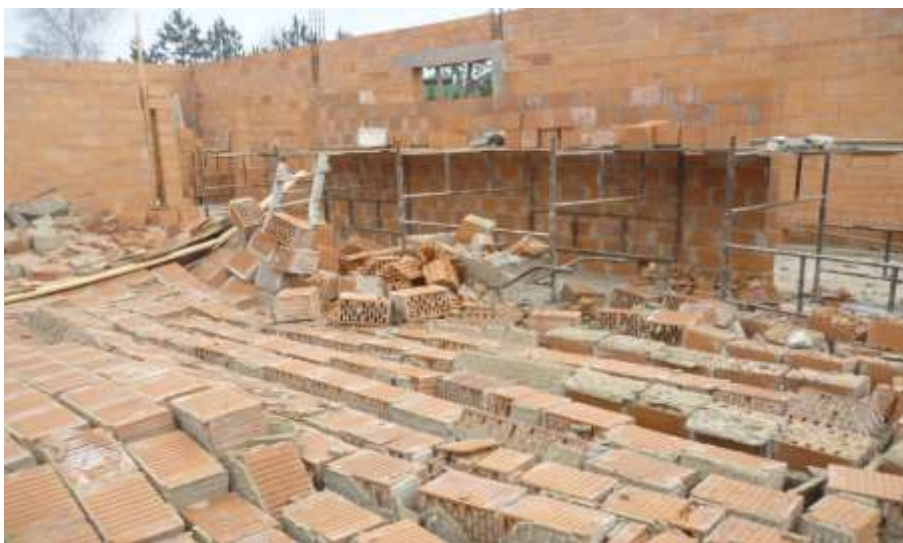
***Fot. 3.2. Fragment zawalanej ściany – widoczne odspojenia poszczególnych pustaków***

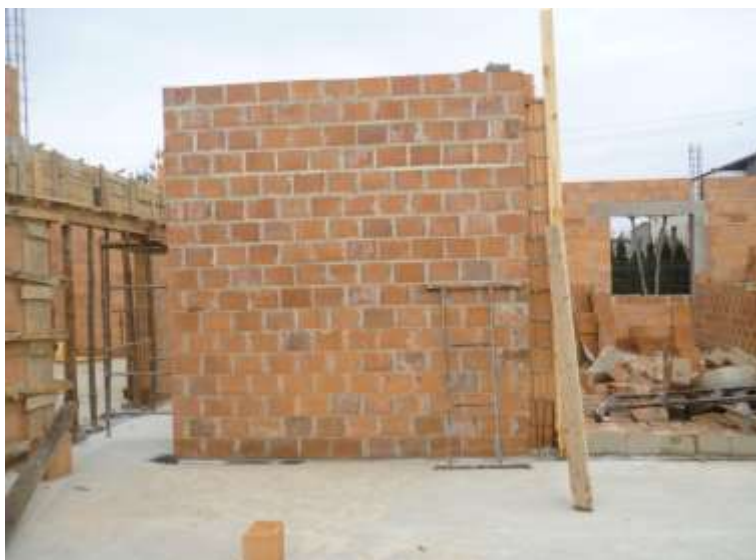
Część ściany, która była usztywniona poprzecznie inną ścianą wewnętrzną, nie uległa destrukcji (fot. 3.3).

*Fot. 3.3. Część ściany, która nie uległa katastrofie*

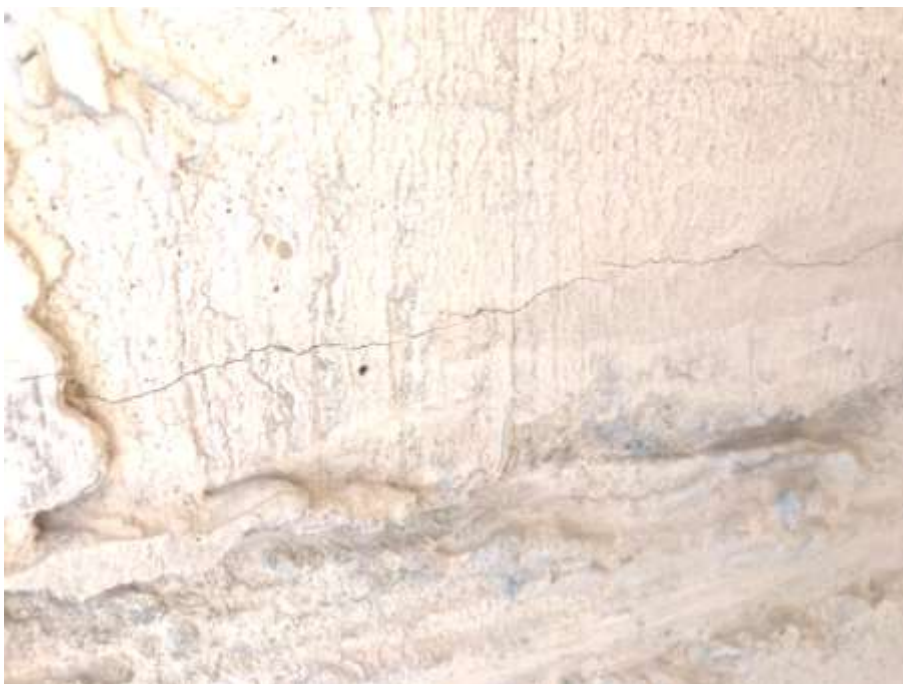
Po okresie wstrzymania robót budowlanych, wynikającym z obniżenia temperatury w okresie zimowym, stwierdzono uszkodzenia spowodowane nierównomiernym osiadaniem fundamentu budynku posadowionego bezpośrednio na podłożu gruntowym. Na ścianach fundamentowych zaobserwowano liczne pęknięcia i zarysowania (fot. 4.1). Dodatkowo stwierdzono uszkodzenie płyty stanowiącej zwieńczenie ścian fundamentowych – liczne spękania i rozwarstwienia (fot. 4.2).

***Fot. 4.1. Zarysowanie ścian fundamentowych budynku mieszkalnego***

W miejscu posadowienia budynku mieszkalnego występuje anomalia A4 (o mniejszej niż A1 i A3 wielkości) również w postaci wielkogabarytowego okrucha lub odłamu skalnego. W bezpośrednim jej sąsiedztwie zlokalizowane są niejednorodności gruntowe (rys. 4.5), które także mogły mieć wpływ na nierównomierne osiadanie fundamentów budynku mieszkalnego.

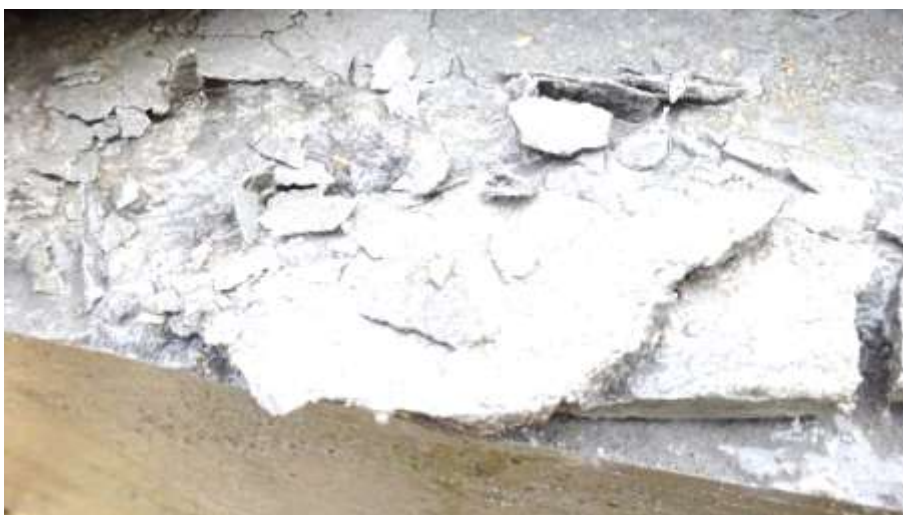
***Fot. 4.2. Zniszczona płyta fundamentowa budynku mieszkalnego***

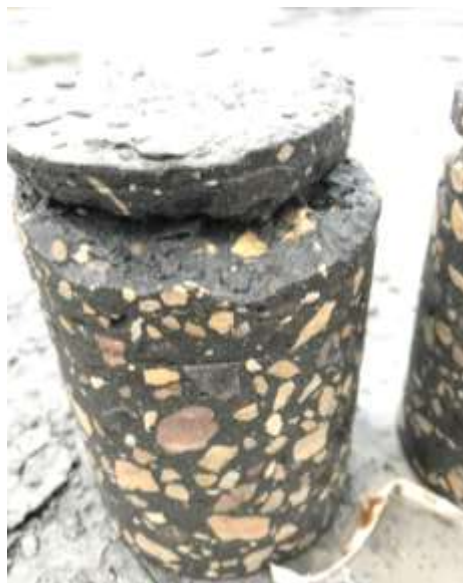
W celu zbadania struktury betonu na całej grubości płyty dokonano lokalnych odwiertów, w wyniku których pobrano próbki walcowe. Po analizie ich stanu stwierdzono niejednorodność kompozytu betonowego i zniszczenia jego struktury na skutek oddziaływania niskich temperatur (fot. 4.3).

*Fot. 4.3. Widok próbki pobranej z płyty fundamentowej budynku mieszkalnego*

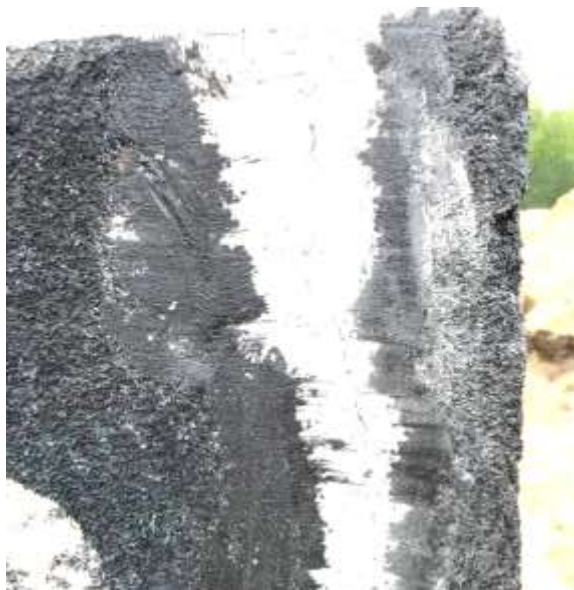
Uszkodzenia, które wystąpiły w budynku garażowym, miały podobny charakter jak te w budynku mieszkalnym: liczne zarysowania ścian fundamentowych (fot. 4.4 i 4.5) oraz destrukcja płyty żelbetowej stanowiącej zwieńczenie tych ścian (fot. 4.6).

*Fot. 4.4. Zarysowanie ścian fundamentowych budynku garażowego (widok 1)*

W miejscu lokalizacji budynku garażowego zlokalizowano dwie anomalie gruntowe (A1, A3) w postaci dwóch wielkogabarytowych okruchów skalnych – skały węglanowe (rys. 4.4 i 4.5). Wypełnienie między nimi stanowi grunt w postaci zwietrzelin skalnych wymieszany z glinami oraz piaskami zaglinionymi, które okresowo (pod wpływem wód gruntowych) ulegają rozluźnieniu w wyniku procesu sufozji, co prowadzi (mimo wtórnego skonsolidowania gruntu poprzez jego mechaniczne zagęszczenie) do utraty założonej nośności podłoża gruntowego, skutkującej jego nierównomiernym osiadaniem.

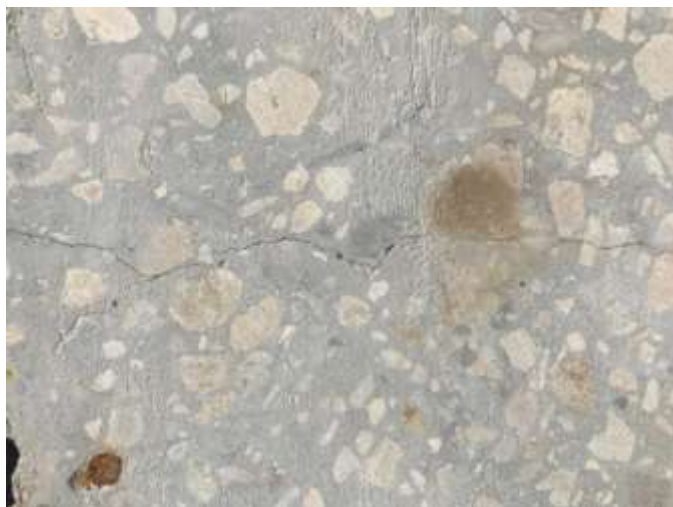
*Fot. 4.5. Zarysowanie ścian fundamentowych budynku garażowego (widok 2)*

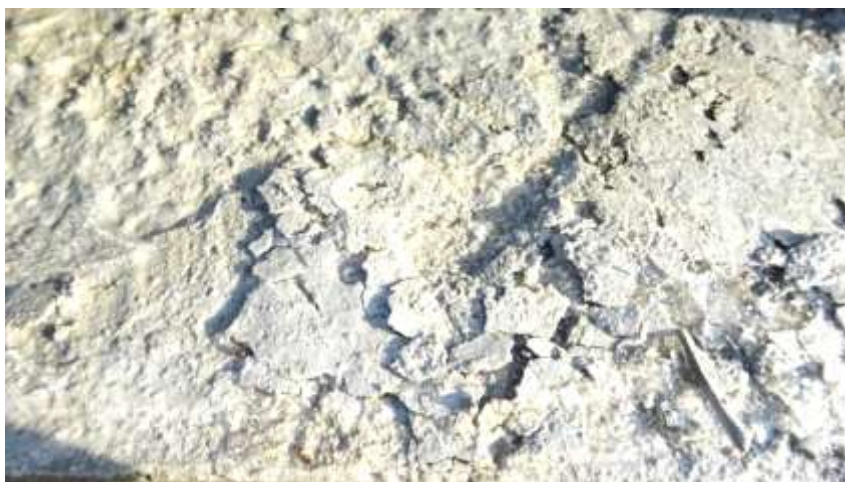
*Fot. 4.6. Zniszczona płyta fundamentowa budynku garażowego*
