# **PRAKTYCZNE ASPEKTY BEZPIECZEŃSTWA KONSTRUKCJI OBIEKTÓW BUDOWLANYCH**

Monografia

Częstochowa 2021

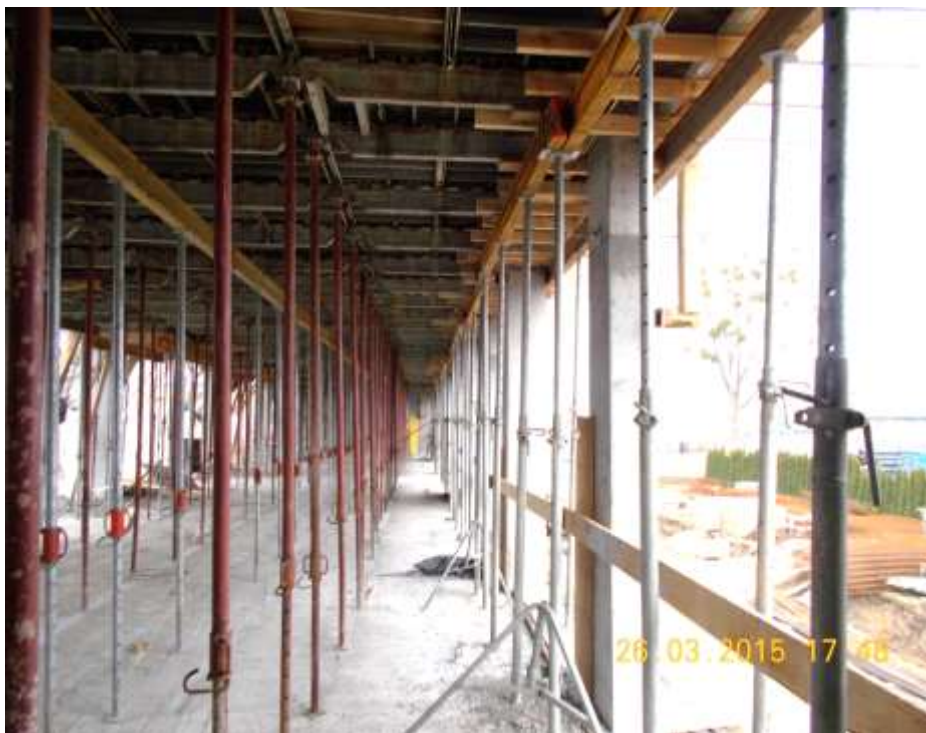
*Fot. 1.7. Deskowanie stropu nad antresolą (nawa skrajna) – widok z dołu przy osi D*

W głowicach opadowych stojaków zamontowano dźwigary systemowe DOKA o długości 1,6 i 2,4 m. Dźwigary o długości 2,4 m podparto dodatkowo w środku rozpiętości dźwigarem drewnianym H-20. W gniazdach głowic opadowych umieszczono belki dystansowe o długości 1,2 m, prostopadle do dźwigarów, tworząc poziomą ramę. Na belkach dystansowych ułożono panele szalunkowe o wymiarach 1,2x0,8 m oraz 1,2x0,4 m, tworzące sztywną tarczę. W miejscach występowania słupów i szachtów wolne przestrzenie wypełniono deskami i przybito do dźwigarów wyrównujących. Szalunek w części oparto na istniejącym stropie żelbetowym antresoli (poziom +3,28 m, między osiami A-D/1-6 oraz C-D/6-14), a między osiami A-D/1-12 (część „wysoka” dwukondygnacyjna) wykonano deskowanie dwupoziomowe: poziom +3,28 m oraz poziom +7,09 m. Deskowanie na poziomie +3,28 m tworzyło sztywną tarczę (przeponę) i stanowiło podporę dla deskowania części wyższej na poziomie +7,09 m. Deskowania części wyższej (na poziomie +7,09 m) były ze sobą połączone i tworzyły jeden układ statyczny. Po oględzinach ocalałego fragmentu deskowania stropowego można stwierdzić, że zostało wykonane zgodnie z zaleceniami producenta systemu STENlab firmy STEN.

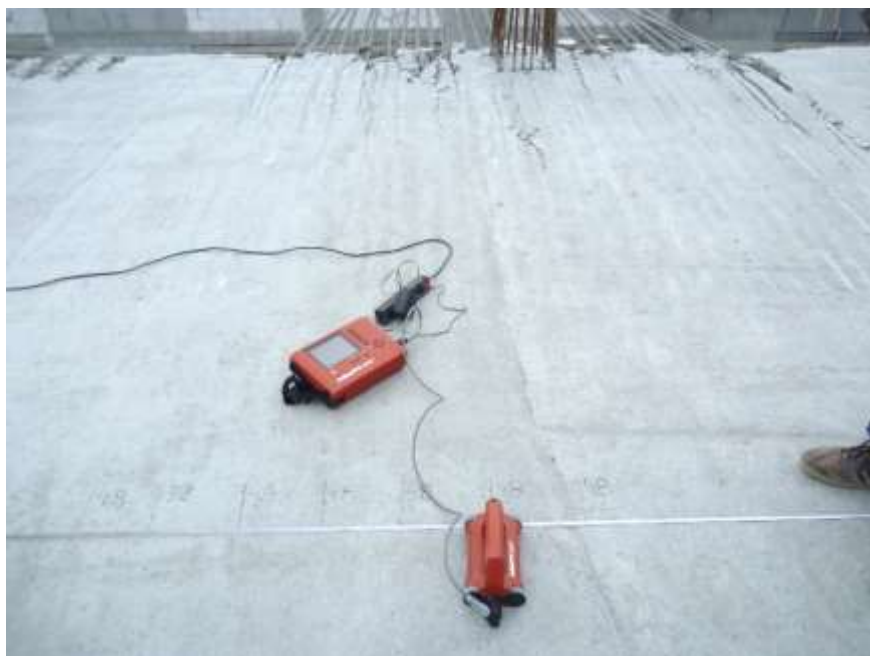
*Fot. 1.8. Znaczniki prętów zbrojeniowych oraz mieszanej otuliny w badanym fragmencie płyty stropowej*

Badanie metodą elektromagnetyczną skanerem HILTI potwierdziło prawidłowość ułożenia siatki zbrojenia górnego: zachowanie rozstawu prętów – ok. 20 cm oraz zachowanie odpowiednich otulin zbrojenia – ok. 50 mm dla punktu 1 oraz ok. 40 mm dla punktów 2 i 3 w badanych miejscach pomiarowych. Wyniki uzyskane z badania pozwalają stwierdzić, że zbrojenie w warstwie górniej zostało ułożone poprawnie z zachowaniem zgodnych z projektem rozstawów, średnic oraz otulin. Badania siatki zbrojeniowej dolnej nie przeprowadzono ze względu na brak dostępu do powierzchni dolnej stropu oraz rozmiar skanera pomiarowego. Jednakże dokładność i staranność ułożenia zbrojenia górnego w stropie pozwala domniemywać, że zbrojenie dolne zostało ułożone w analogiczny sposób i jest wykonane zgodnie z projektem, co dodatkowo potwierdzono oględzinami odkrytego zbrojenia w miejscu, gdzie nie wykonano betonowania.

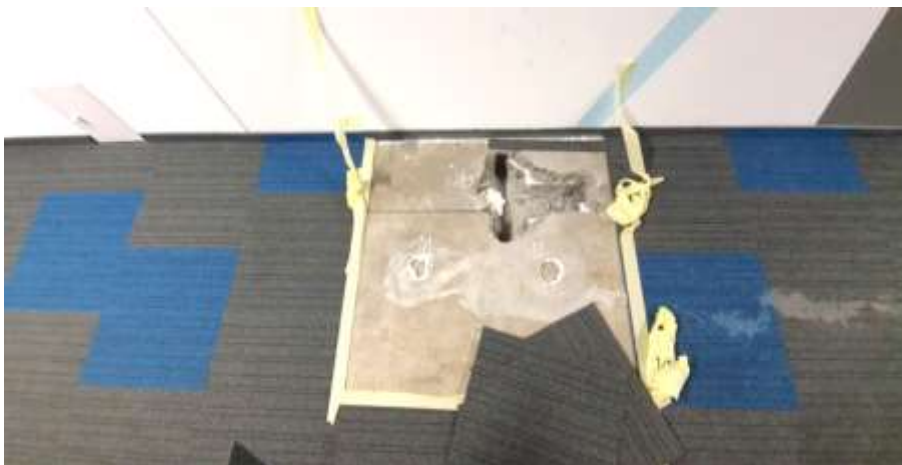
*Fot. 2.3. Miejsce pobrania próbki zbrojenia górnego płyty stropowej*

Na podstawie przeprowadzonych badań wytrzymałościowych prętów zbrojenio-  
wych (poddanych działaniu wysokich temperatur i nagłego schłodzenia) stwier-  
dzono, że zbrojenie wiotkie zachowało wymagane parametry wytrzymałościowe na  
poziomie stali A-III N RB 500. Jednocześnie zaobserwowano przesunięcie granicy  
plastyczności materiału, co może mieć wpływ (bez wykonania robót naprawczych)  
na trwałość konstrukcji (skrócenie czasu wymaganej odporności ogniowej dla  
wydzielonej strefy), w przypadku poddania ustroju ponownemu obciążeniu, związa-  
nemu z działaniem wysokich temperatur.

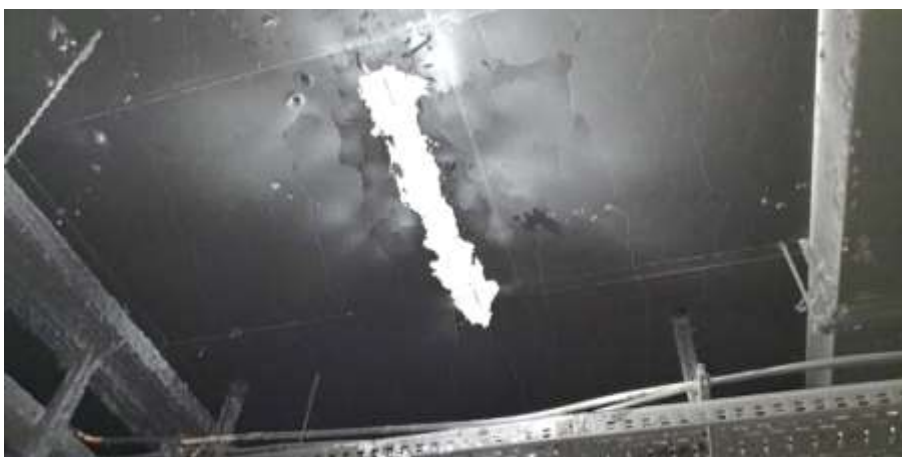
*Fot. 2.4. Miejsce pobrania próbki zbrojenia dolnego płyty stropowej*

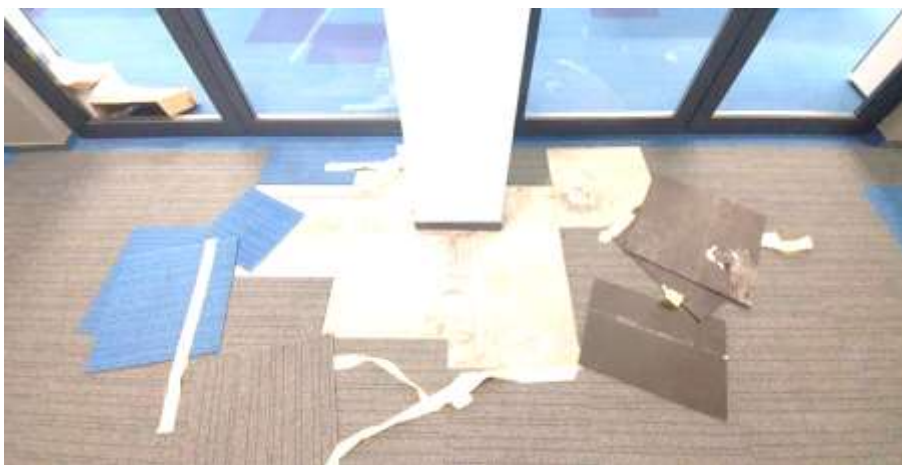
**Fot. 2.5. Jedno z miejsc pobrania próbek betonu płyty stropowej**

Pobrane próbki posiadały średnicę 94-95 mm i były docinane do wysokości równej średnicy. Powierzchnie ściskane próbek zostały doszlifowane w celu uzyskania ich równości i gładkości. Otrzymany w ten sposób materiał badawczy w kształcie walca o wysokości równej średnicy został poddany badaniom niszczącym w celu określenia wytrzymałości na ściskanie przy wykorzystaniu prasy wytrzymałościowej Toni Technick Zwick (rama na ściskanie do 3000 kN). Próbki, których pęknięcia uniemożliwiały wycięcie z nich walca o wysokości równej średnicy, pominięto w badaniach. Badanie przeprowadzono na próbkach w stanie powietrzno suchym. Maksymalną wytrzymałość na ściskanie uzyskano dla próbki 5D, jej wartość średnia wyniosła 53,6 MPa. Minimalną wytrzymałość na ściskanie uzyskano dla próbki 15D, której wartość wyniosła 22,0 MPa (tab. 2.9). Ze względu na fakt, że badane próbki w kształcie walca posiadały tę samą wysokość i średnicę (zbliżoną do 100 mm), można uznać, że uzyskane wartości wytrzymałości na ściskanie są równoważne wytrzymałości uzyskanej na próbkach w kształcie sześcianu o krawędzi 150 mm. Jednocześnie uwzględniając aktualną wiedzę w zakresie badań próbek walcowych o średnicy i wysokości 100 mm, uzyskane dla nich wartości wytrzymałości na ściskanie są o 5% niższe niż w przypadku próbek sześciennych o krawędzi 150 mm [11], dlatego wartości wytrzymałości na próbkach walcowych zwiększono o 5%. W związku z tym uznano, że do obliczeń statyczno-wytrzymałościowych płyty stropowej należy przyjąć klasę betonu o najniższej wartości ustalonej na podstawie przeprowadzonych badań, tj. C25/30.

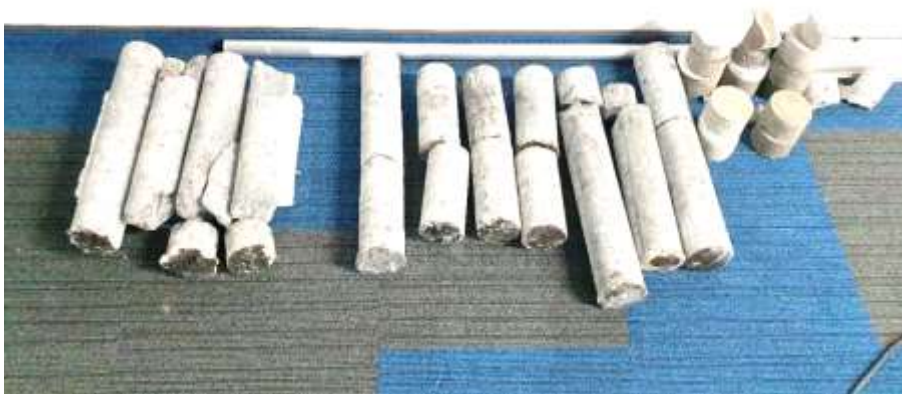
**Fot. 2.6. Pobrane próbki betonu**

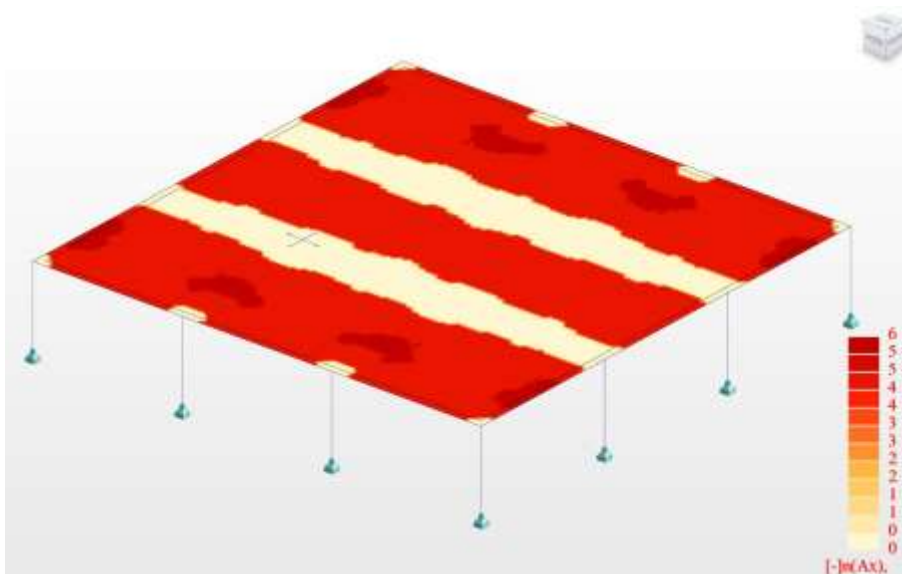
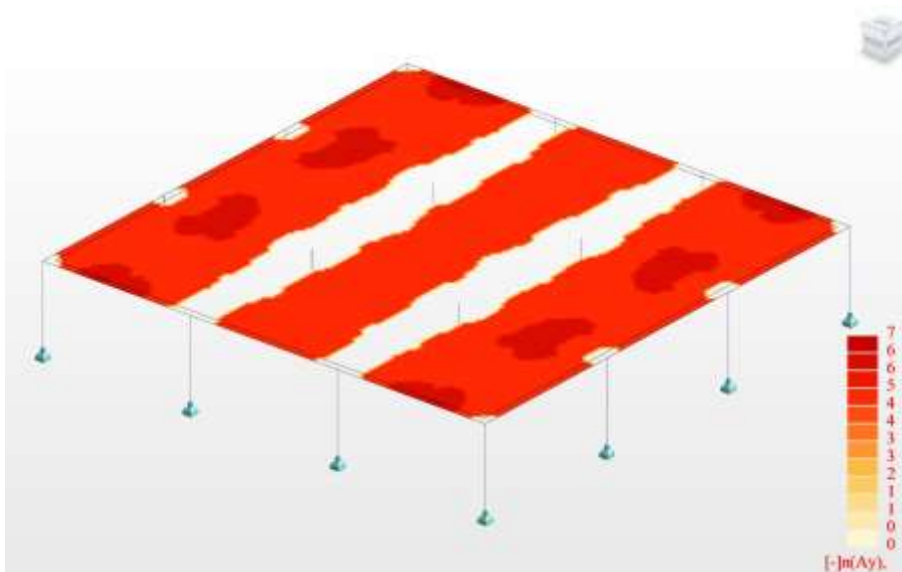
*Rys. 2.3. Wymagana liczba prętów zbrojenia w kierunku X*

*Rys. 2.4. Wymagana liczba prętów zbrojenia w kierunku Y*

Na podstawie przeprowadzonej analizy można stwierdzić, że założona liczba prętów zbrojeniowych w płycie stropowej jest wystarczająca.

W celu zapewnienia wymaganej nośności stropu zalecono wykonanie prac naprawczych polegających na oczyszczeniu uszkodzonych fragmentów stropu (piaskowanie), usunięciu luźnych, drobnych elementów betonowych, naprawie pogrubień stropu (grzybków) poprzez uzupełnienie dolnej warstwy betonu za pomocą narzutu (torkretowanie) oraz zwiększenie grubości istniejącej płyty stropowej w przestrzeniach międzyprzęsłowych poprzez wykonanie dodatkowej płyty żelbetowej gr. 15 cm (rys. 2.2).

Zaproponowane rozwiązanie powoduje przesunięcie osi obojętnej przekroju płyty stropowej. Dzięki temu istniejące zbrojenie dolne i część najbardziej zniszczonego kompozytu betonowego wyłączone są z przenoszenia naprężeń, które przejmuje pogrubiony przekrój płyty. Zbrojenie dodatkowej płyty przyjęto jako dwukierunkową siatkę prętów żebrowanych  $\phi 12$  o oczku 15x15 cm, stal RB 500, wprowadzonych (kotwionych) w pogrubienia płyty (grzybki) oraz w ścianę żelbetową z użyciem systemu do wklejania prętów zbrojeniowych. Z uwagi na fakt, że pogrubienie płyty występuje wzdłuż dolnej płaszczyzny istniejącego stropu, należy je wykonać poprzez torkretowanie.

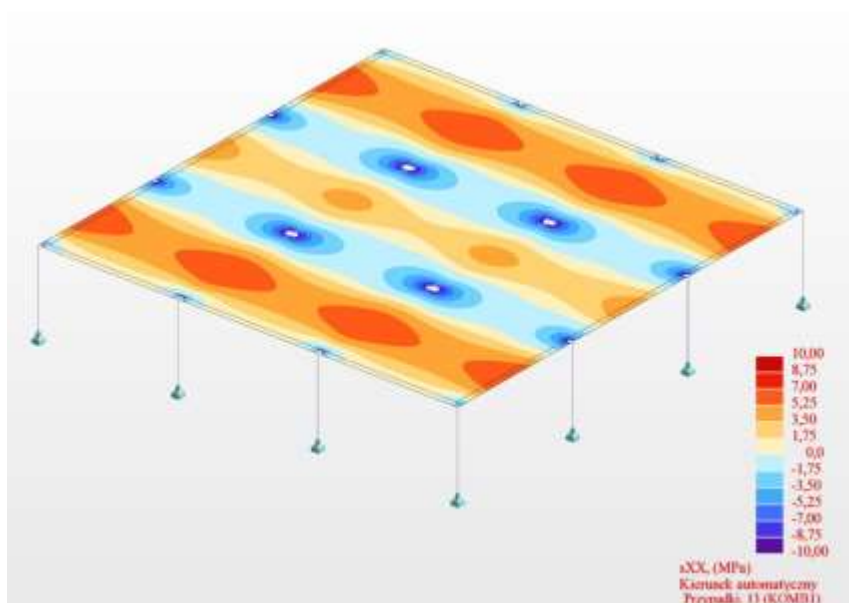
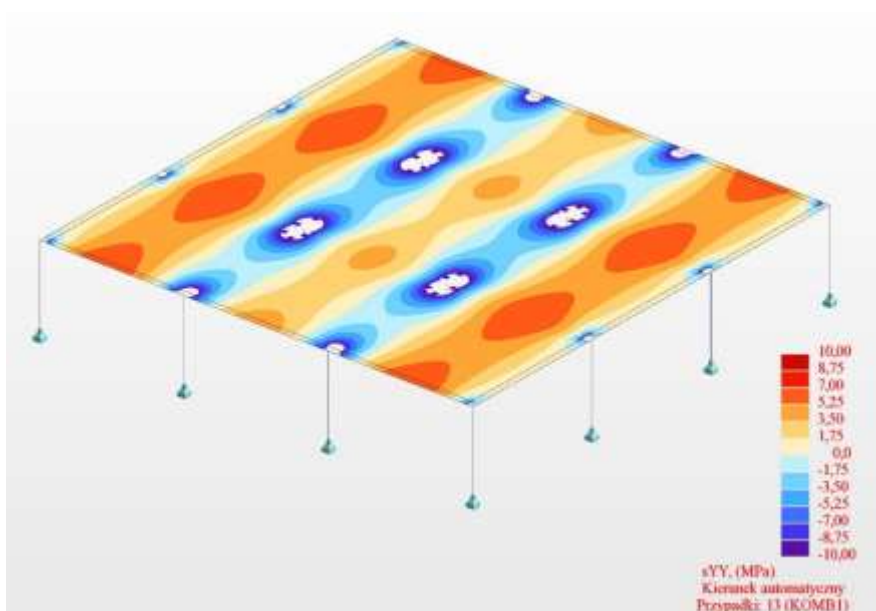
*Rys. 2.5. Naprężenia w płycie dodatkowej dla kierunku XX*

*Rys. 2.6. Naprężenia w płycie dodatkowej dla kierunku YY*

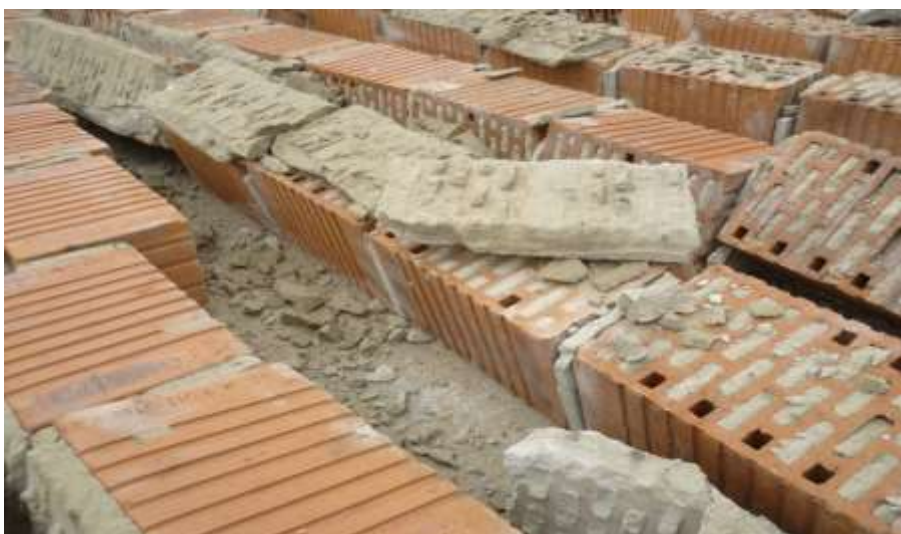
*Fot. 3.4. Odspojona warstwa zaprawy murarskiej pobrana do badań laboratoryjnych*

Próbki zaprawy odspojono od pustaków ceramicznych MAX. Pobrane próbki zapraw miały grubość od 35 do 39 mm. Materiał murarski został pocięty na paski o szerokości 40 mm. Stosując wkładki do badania zapraw budowlanych, wykonano

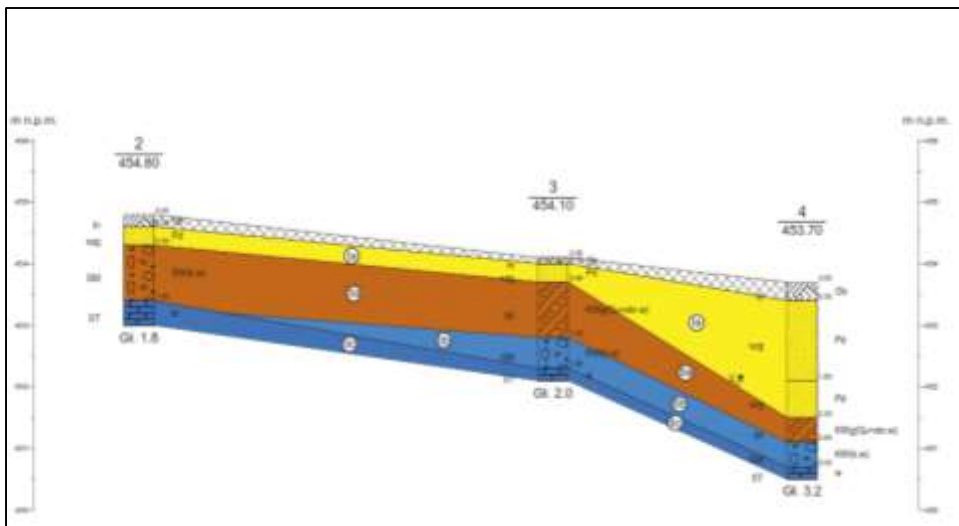
Na podstawie analizy zapisów zawartych w dzienniku budowy dostrzeżono brak potwierdzenia przez kierownika budowy zgodności warunków gruntowych założonych w dokumentacji projektowej w odniesieniu do rzeczywiście stwierdzonych. Jednocześnie po przeprowadzeniu pomiarów z natury przy użyciu niwelatora oraz wykonaniu odkrywek ujawniono fakt przegłębienia wykopów w stosunku do założonych rzędnych posadowienia bezpośredniego. W trakcie realizacji przegłębienie uzupełniono materiałem pozyskanym podczas prowadzenia robót ziemnych jako urobek ze zwietrzliny.

Rys. 4.1. Przekrój geotechniczny terenu określony w dokumentacji technicznej

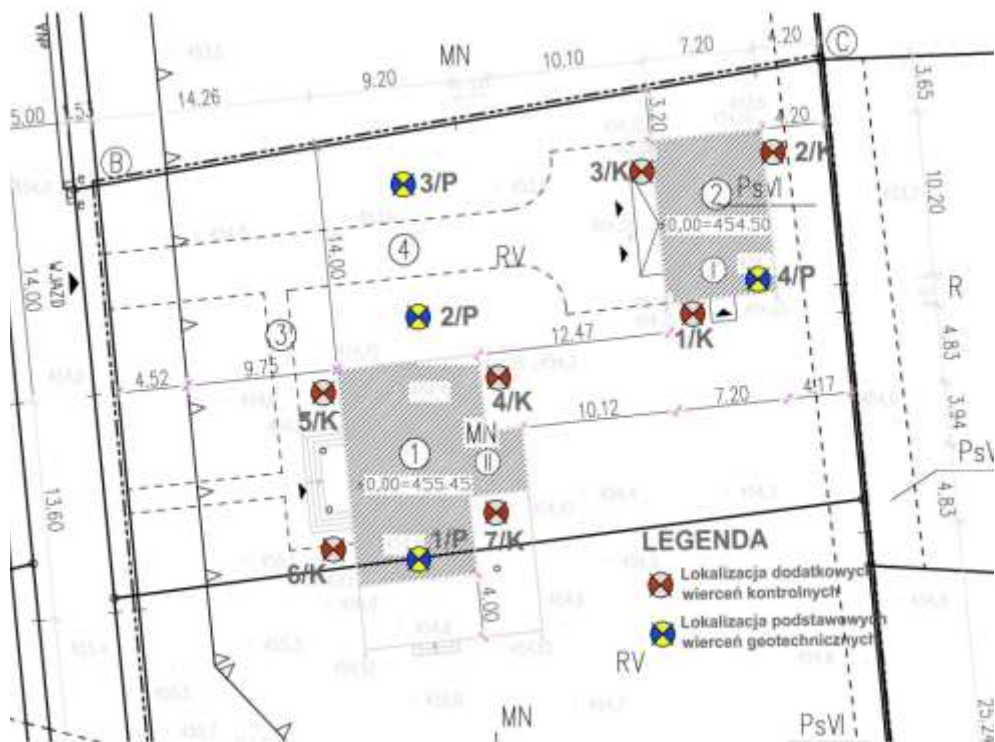
W ramach badań dodatkowych dla budynku garażowego wykonano w poziomie posadowienia 3 otwory geotechniczne nr 1/K, nr 2/K oraz nr 3/K (rys. 4.2) o głębokościach od 1,0 do 3,0 m. Przypowierzchniowo stwierdzono grunty nasypowe złożone z materiału gliniasto-kamienistego, domieszki humusu. Stan: plastyczny. Miąższość: 0,3-0,7 m. Poniżej występowały mokre piaski drobne i piaski drobne zaglinione warstwowane gliną. Na podstawie obserwacji oporów przy wierceniu stan tych gruntów określono jako luźny (otwór nr 1/K) i średnio zagęszczony (otwór nr 2/K). Miąższość piasków była zróżnicowana: od 0,8 (otwór nr 2/K) do 1,5 m (otwór nr 1/K), w podłożu części wykopu wystąpiła całkowita redukcja warstwy

**Rys. 4.2. Mapa z lokalizacją wiercen geotechnicznych podstawowych i dodatkowych**

Należy stwierdzić, że ilość odwiertów kontrolnych stanowiących podstawę opracowania opinii geotechnicznej pierwotnej była zbyt mała, gdyż dokumentowana parcela zlokalizowana jest na zboczu wyniesienia, a w sąsiedztwie zlokalizowane są powierzchniowe zjawiska krasowe, w tym np. ostańce i odsłonięte częściowo skały. Dodatkowe badania geotechniczne wskazały możliwość występowania zjawisk krasowych, co w konsekwencji narzuciło konieczność przeprowadzenia szczegółowych badań podłoża gruntowego.

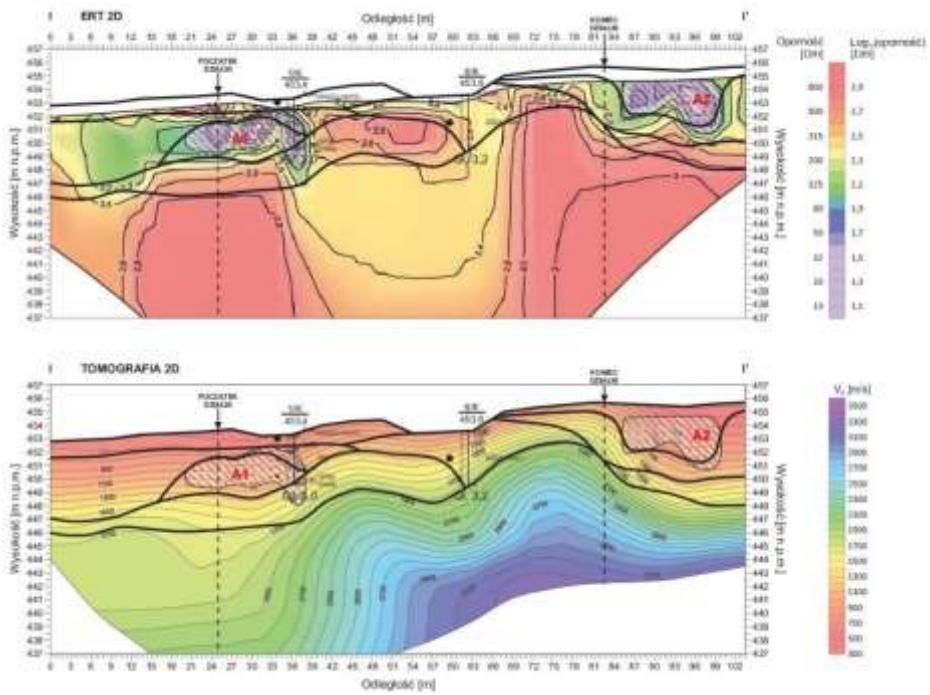
W miejscu lokalizacji budynku garażowego zlokalizowano dwie anomalie gruntowe (A1, A3) w postaci dwóch wielkogabarytowych okruchów skalnych – skały węglanowe (rys. 4.4 i 4.5). Wypełnienie między nimi stanowi grunt w postaci zwietrzelin skalnych wymieszany z glinami oraz piaskami zaglinionymi, które okresowo (pod wpływem wód gruntowych) ulegają rozluźnieniu w wyniku procesu sufozji, co prowadzi (mimo wtórnego skonsolidowania gruntu poprzez jego mechaniczne zagęszczenie) do utraty założonej nośności podłoża gruntowego, skutkującej jego nierównomiernym osiadaniem.

Rys. 4.4. Przekrój głębokościowy I-I'

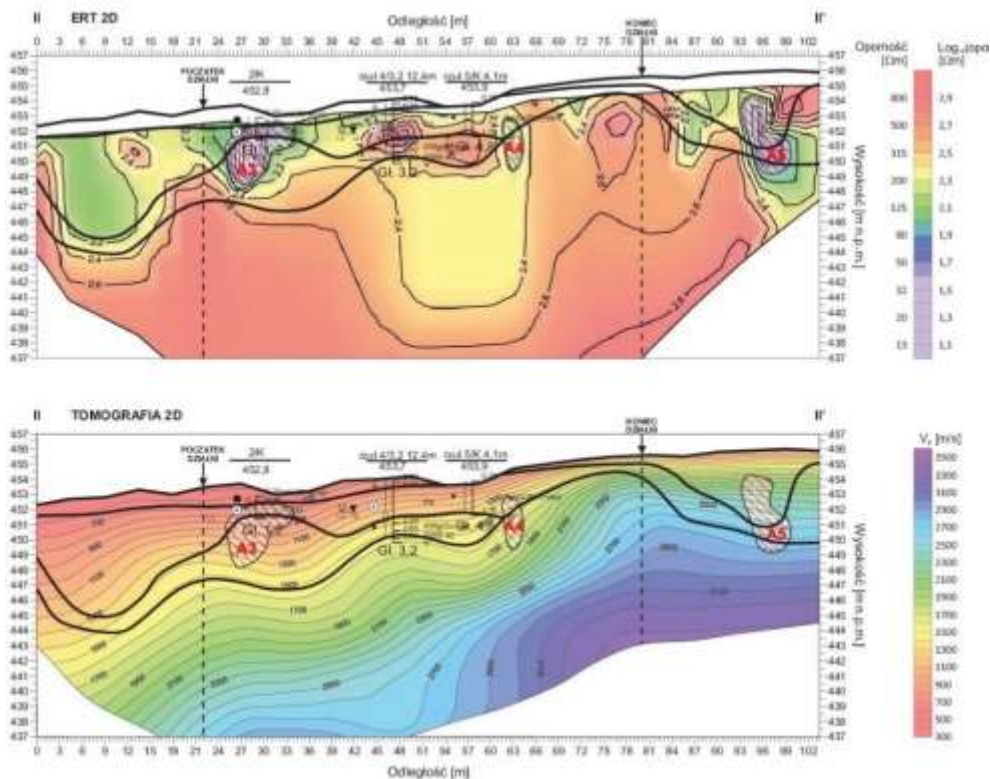
Rys. 4.5. Przekrój głębokościowy II-II'

W miejscu posadowienia budynku mieszkalnego występuje anomalia A4 (o mniejszej niż A1 i A3 wielkości) również w postaci wielkogabarytowego okrucha lub odłamu skalnego. W bezpośrednim jej sąsiedztwie zlokalizowane są niejednorodności gruntowe (rys. 4.5), które także mogły mieć wpływ na nierównomierne osiadanie fundamentów budynku mieszkalnego.
